messaggio municipale no. 20/2018

Comune di Ascona
aziende

**Richiesta credito d'investimento di
Fr. 495'000.- (IVA esclusa)
per il risanamento del
serbatoio Monte Verità,
a carico dell'Azienda Acqua Potabile**

MESSAGGIO no. 20/2018

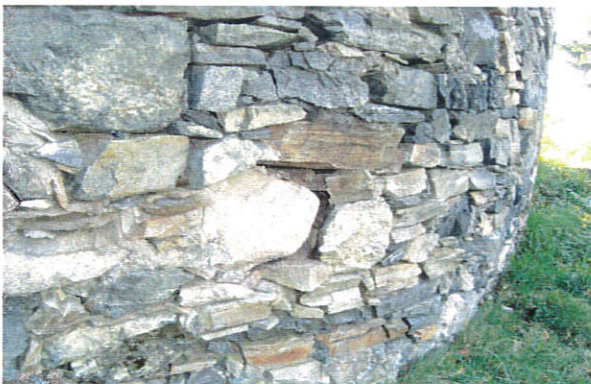
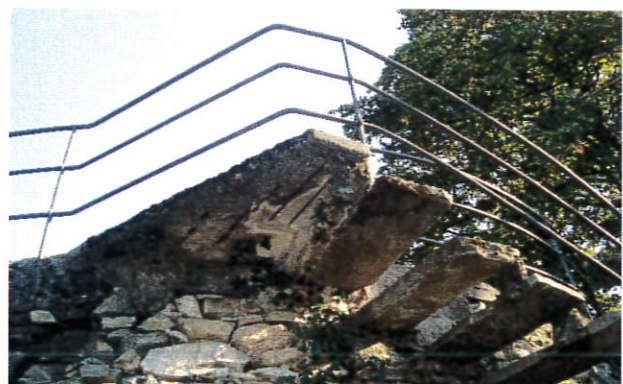
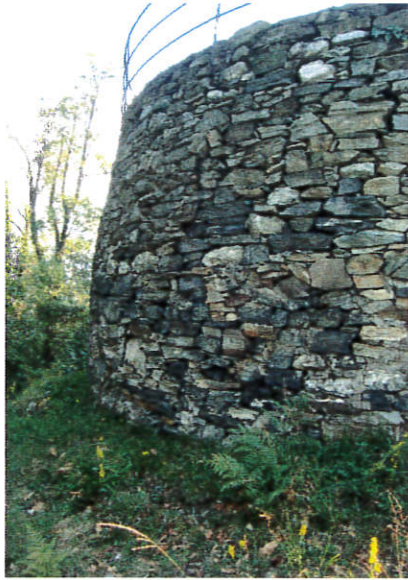
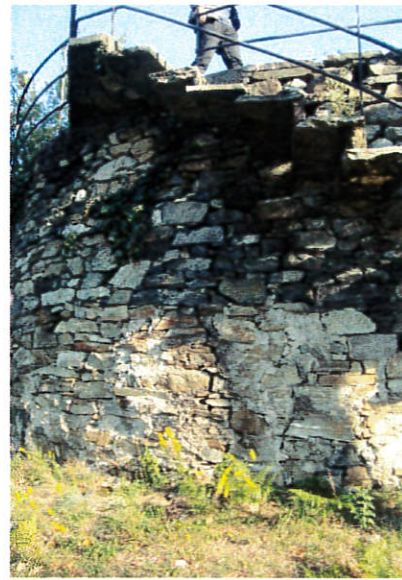
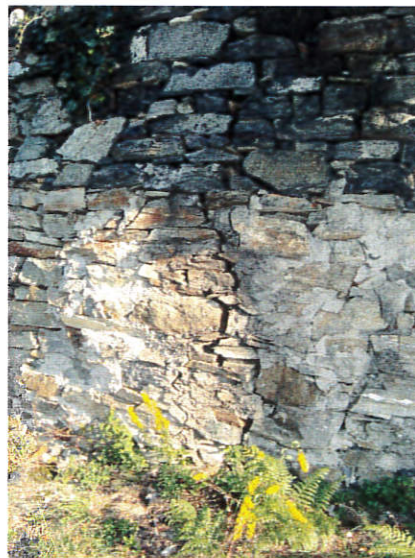
Il muro di rivestimento in pietra naturale e l'accesso alla copertura del serbatoio presentano difetti tali da compromettere la sicurezza delle persone e delle cose (vedi documentazione fotografica sottostante e rapporto Andreotti & Partners SA del 29.10.15)

- smontaggio del muro di rivestimento in pietra naturale;
- demolizione della vecchia soletta di copertura e del manufatto di accesso;
- formazione di una nuova porta stagna per l'accesso al serbatoio;
- rifacimento di una nuova soletta in calcestruzzo armato con camminamento perimetrale;
- ricostruzione del muro di rivestimento;
- realizzazione di una nuova scala di accesso al camminamento perimetrale;
- realizzazione di una ringhiera anticaduta per il camminamento e per la scala di accesso;
- formazione di un passaggio murale per la ventilazione del serbatoio.

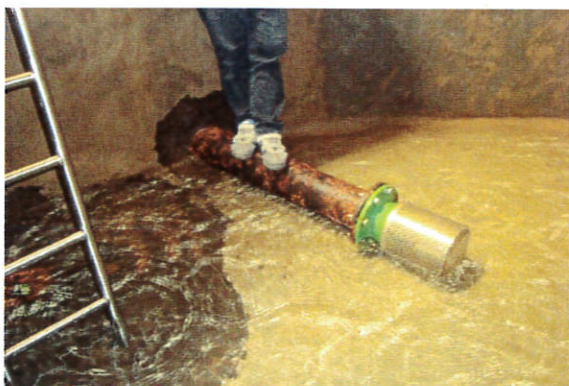
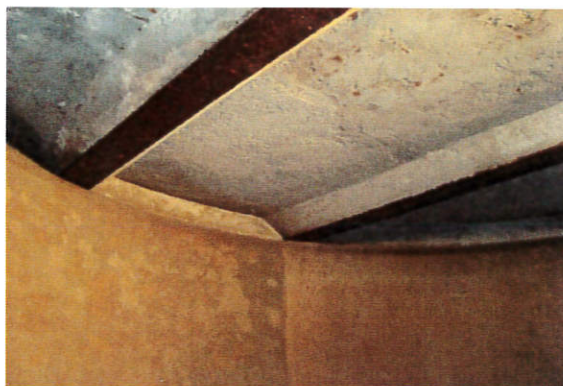
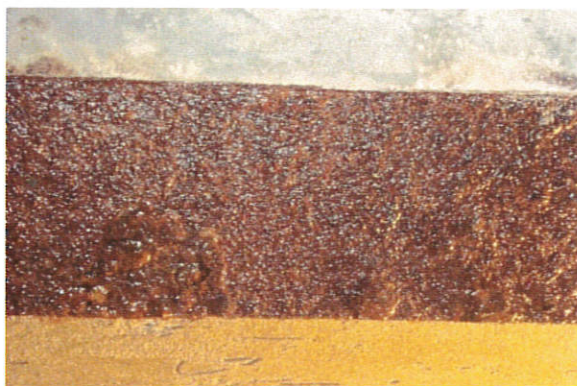
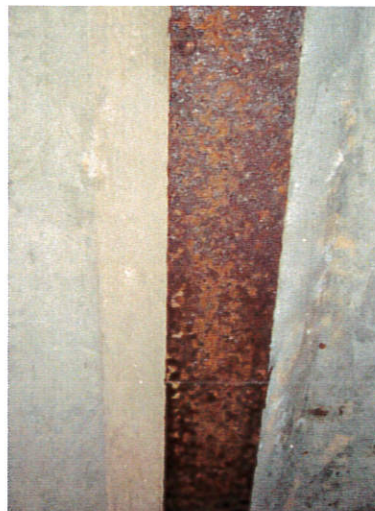
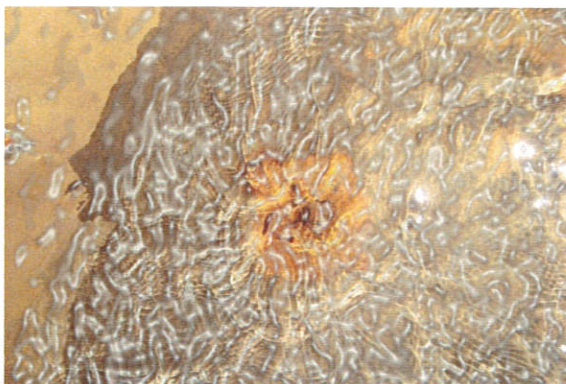
Lo strato di rivestimento interno della vasca presenta dei difetti di deterioramento.

La soletta di copertura si trova in uno stato precario a causa dell'avanzato stato di corrosione dei profili in acciaio.

Sempre all'interno della vasca di accumulazione, gli elementi a contatto con l'acqua sono totalmente arrugginiti come per esempio lo scarico di fondo, il tubo della cuffia di presa per la distribuzione e lo scarico di troppopieno.

*Interno serbatoio:
elementi passanti,
scarico di fondo e
soletta di copertura*

I passaggi murali, in considerazione del loro avanzato stato di corrosione, verranno sostituiti con pezzi speciali in PE.

Lo scarico di fondo che si presenta nelle stesse situazioni verrà anch'esso sostituito.

Sulla base di queste esperienze il progetto propone l'impiego di un rivestimento in lastre di polietilene dello spessore di 4 mm.

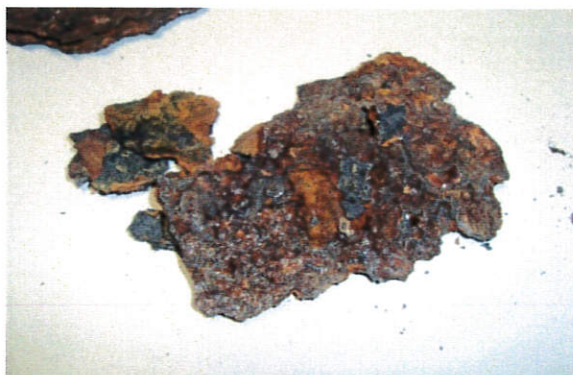
Stacchi di materiale corrosivo dai profili portanti della soletta di copertura.

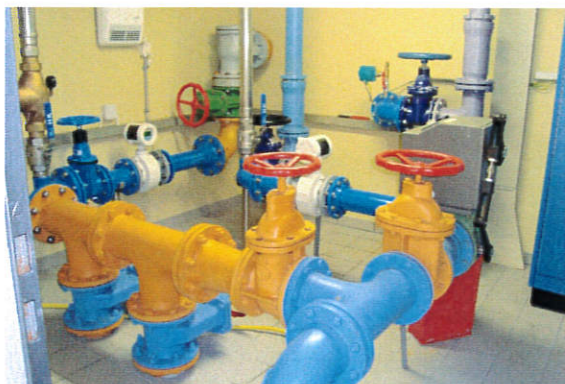
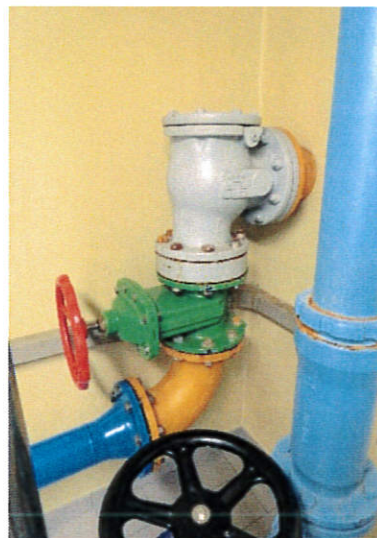
Elementi da sostituire parzialmente.

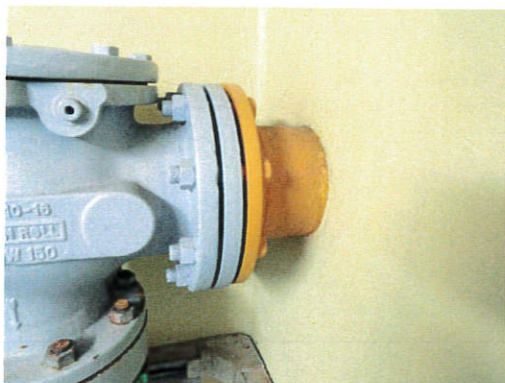
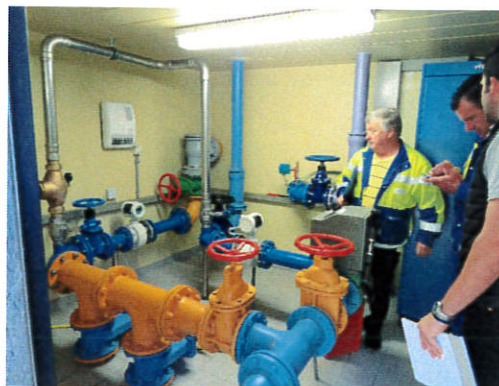
Elementi da sostituire parzialmente (passaggi murali e vecchie saracinesche).

Per le saracinesche idrauliche di manovra è previsto l'impiego di valvole a ghigliottina che non creano problemi con i raccordi tubo-saracinesca. Il corpo è costituito da materiale in ghisa GGG40 con rivestimento epossidico e la sede in gomma EPDM. Questi materiali hanno una garanzia di durata molto lunga anche in presenza di acque aggressive.

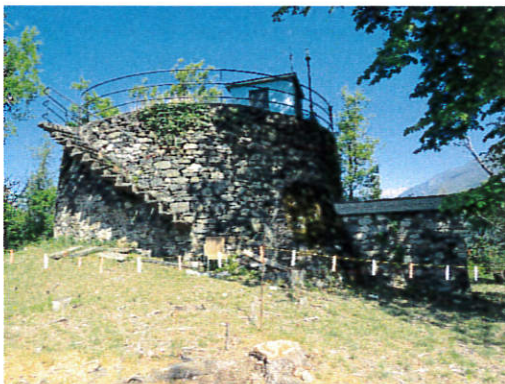
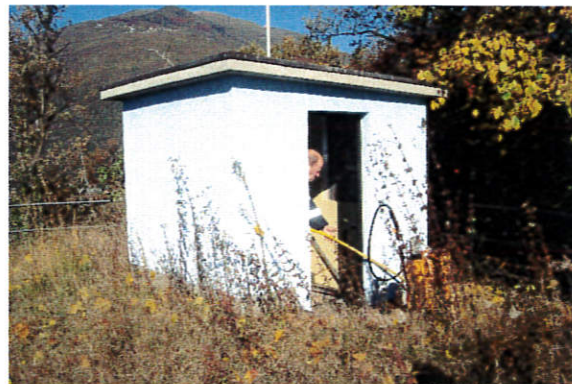
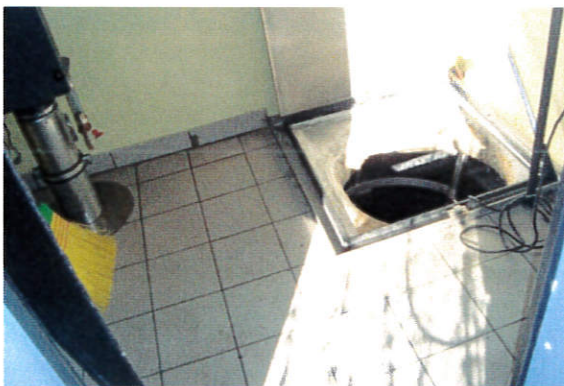
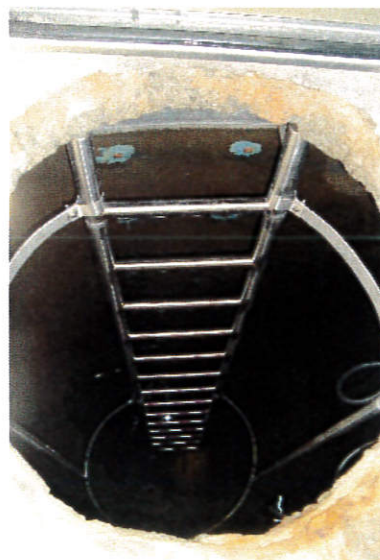
L'accesso al serbatoio, che attualmente avviene dalla soletta di copertura mediante botola, è precario e non rispetta più le norme di sicurezza per l'incolumità delle persone (SUVA).

Accesso attuale al serbatoio dalla soletta di copertura.

Per il nuovo accesso è prevista la realizzazione di una porta stagna mediante la formazione di un nuovo risparmio nella parte bassa della parete del serbatoio.

Quale zona di transizione tra l'esterno e la porta stagna del serbatoio è prevista la realizzazione di un'anticamera chiusa mediante una nuova porta in acciaio.

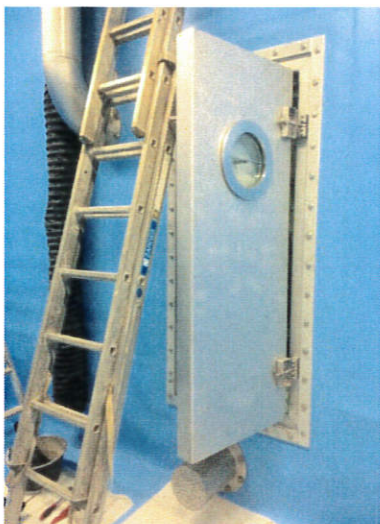
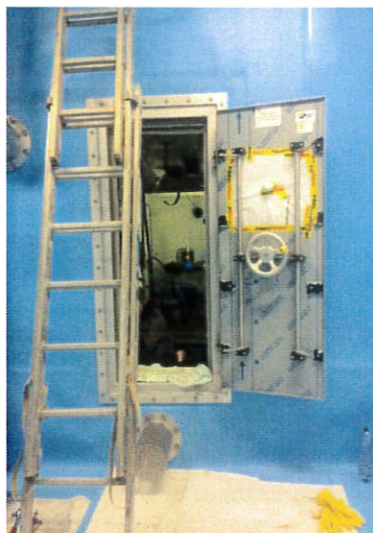
Come si presenterà il futuro accesso
