MESSAGGIO no. 18/2020

del Municipio al Consiglio comunale del Borgo di Ascona concernente la richiesta di un credito d'investimento di Fr. 139'000.-- (IVA inclusa) per le opere di sostituzione e risanamento del collettore comunale canalizzazione a sistema unitario, tratta PGS 166-168, sui mappali no. 892-2959 RFD Ascona

RETE COMUNALE DELLE CANALIZZAZIONI LOCALITÀ CHIOSSO DEL CONTE

SOSTITUZIONE CANALIZZAZIONE SISTEMA UNITARIO
MAPPALE No. 2959 RFD

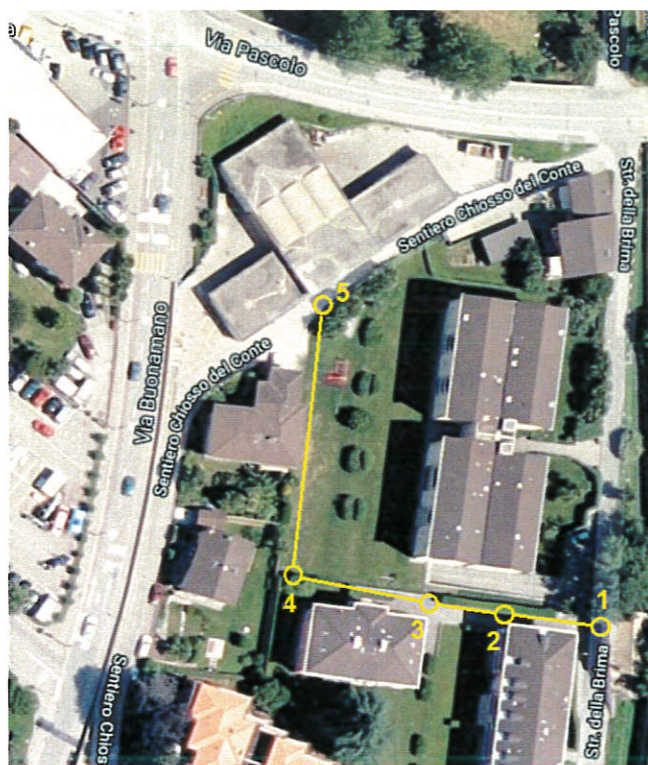
Figura 1 : situazione e ubicazione del collettore

Lo svolgimento dell'ispezione è stato effettuato seguendo la numerazione dei pozzetti riportata nella figura 1.

Dai risultati delle ispezioni risulta che la parte più danneggiata è quella compresa tra i pozzetti 1 e 4.

Di conseguenza, visti questi difetti il collettore va sostituito tra i pozzetti 1 e 4, perché riparazioni interne non sono possibili con questa entità dei danni.

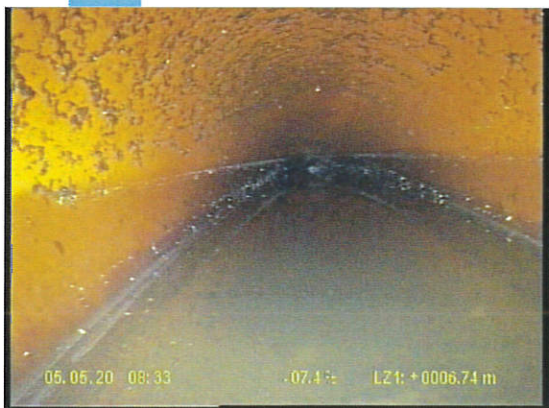
Figura 2

I difetti più gravi riguardano affossamenti rispetto alla livelletta, che non permettono lo scorrimento regolare delle acque fecali (v. figura 2) e gravi rotture con deformazione della parete del tubo (v. figure 3 e 4).

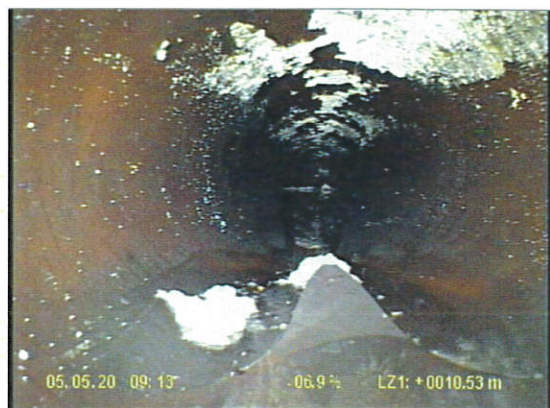
Figura 3

Tra i pozzetti 3 e 4 la telecamera non ha potuto proseguire a causa delle grandi deformazioni e rotture del tubo.

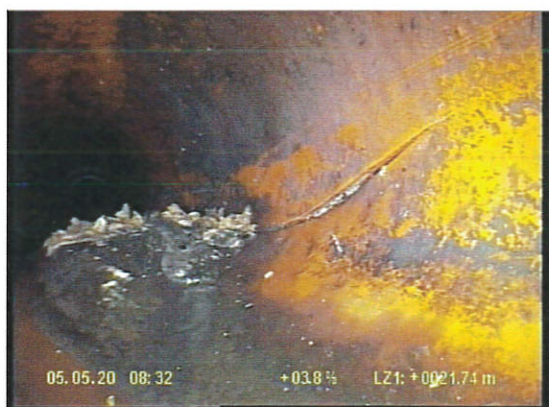
Figura 4

In presenza di rotture e deformazioni gravi si formano dei depositi solidi che non permettono il regolare esercizio, soprattutto in tempo secco, a causa della pendenza ridotta del collettore, inferiore al 1% e di conseguenza con basse velocità di scorrimento (v. figure 4 e 5).

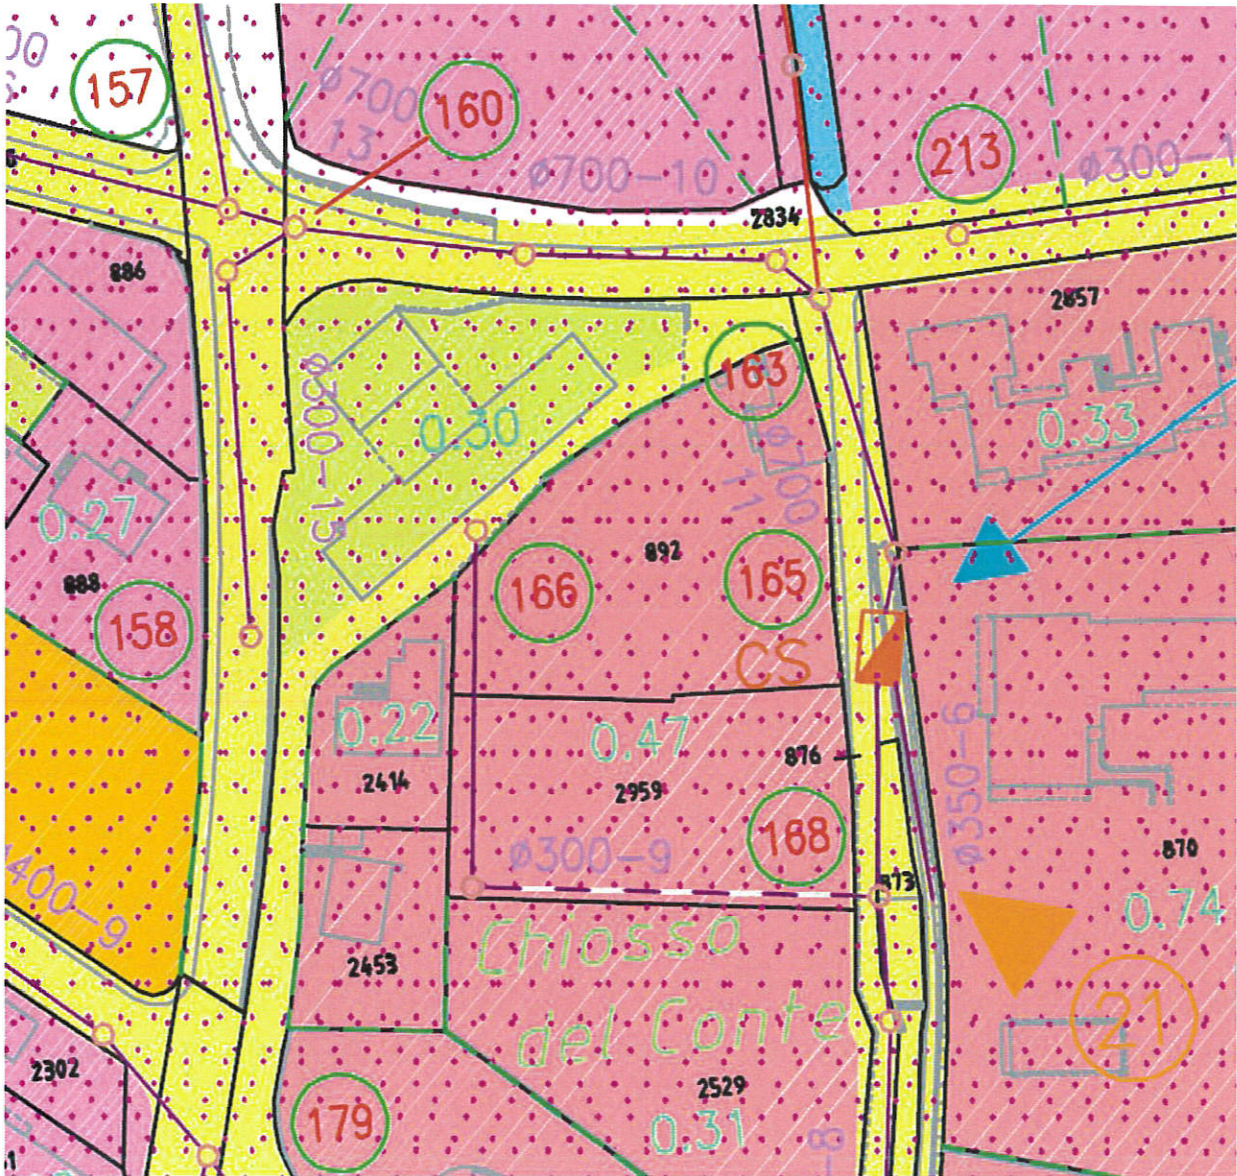
Estratto PGS

Trattandosi della sostituzione di un collettore esistente già in esercizio a sistema unitario, il progetto corrisponde con le risultanze del PGS. Va rilevato che per il tronco dal pozzetto 1 (PC PGS 166) al pozzetto 4 già il PGS prevedeva la sostituzione del collettore (v. piano No. 16.1.10/1) estratto PGS.
