messaggio municipale no. 11/2024

Comune di Ascona

Richiesta di un credito d'investimento di CHF 4'580'000.00 (IVA inclusa) per il risanamento delle parti in calcestruzzo e impermeabilizzazione come pure per la mitigazione delle isole di calore sul piazzale dell'autosilo comunale di Ascona.

MESSAGGIO no. 11 / 2024

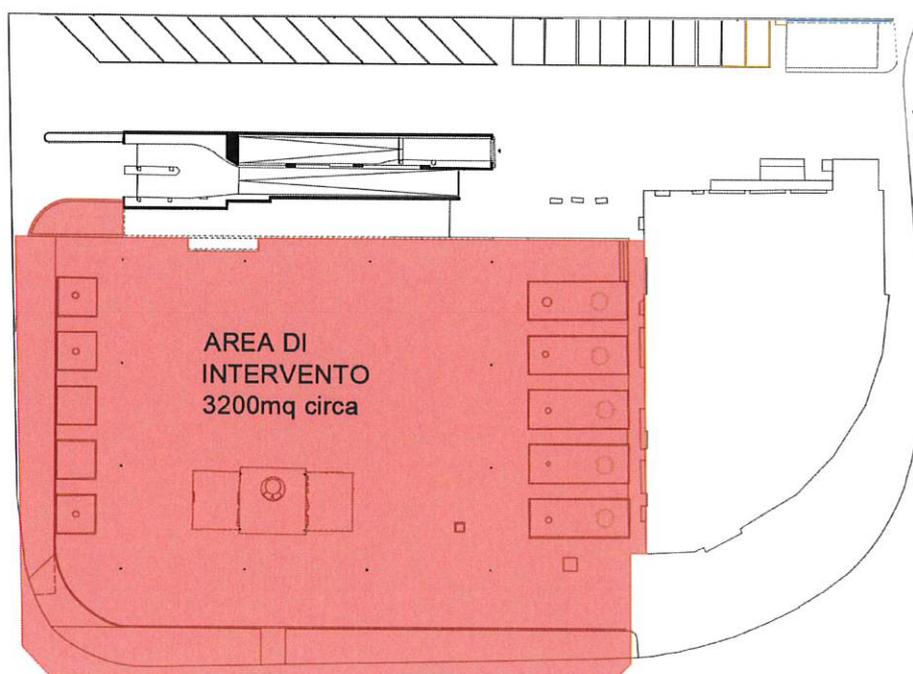
L'area d'intervento sul piazzale interessata dai lavori previsti dal presente Messaggio municipale è raffigurata qui di seguito:

In particolare, si prevedono i seguenti interventi:

- rimozione del riempimento in misto granulare e della pavimentazione bituminosa esistente;
- rimozione delle aiuole (muretti prefabbricati, piante e riempimento di terra), cinque sul lato ovest e cinque su quello est e parallelamente a via Papio;
