*messaggio municipale no. 16/2018*

**Comune di Ascona**

*Richiesta di un credito di fr. 175'000.00 (IVA inclusa) per la sostituzione dello scarico acque meteoriche e chiare a lago a carico del Comune; di fr. 1'422'850.40 (IVA inclusa) per le opere di sostegno su Piazzale Torre a carico del Comune; di fr. 1'248'711.75 (IVA inclusa) per le opere di riqualifica urbanistica di Piazzale Torre a carico del Comune; di fr. 79'000.00 (IVA esclusa) per le opere di illuminazione pubblica su Piazzale Torre a carico dell'Azienda elettrica comunale.*

### **MESSAGGIO NO. 16/2018**

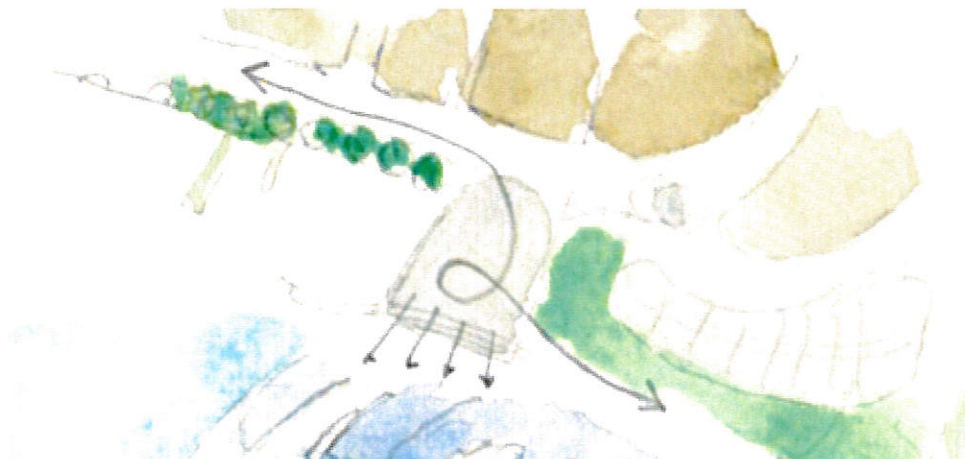
Piazzale Torre quale elemento connettivo tra Lungolago e Parco degli Angioli.

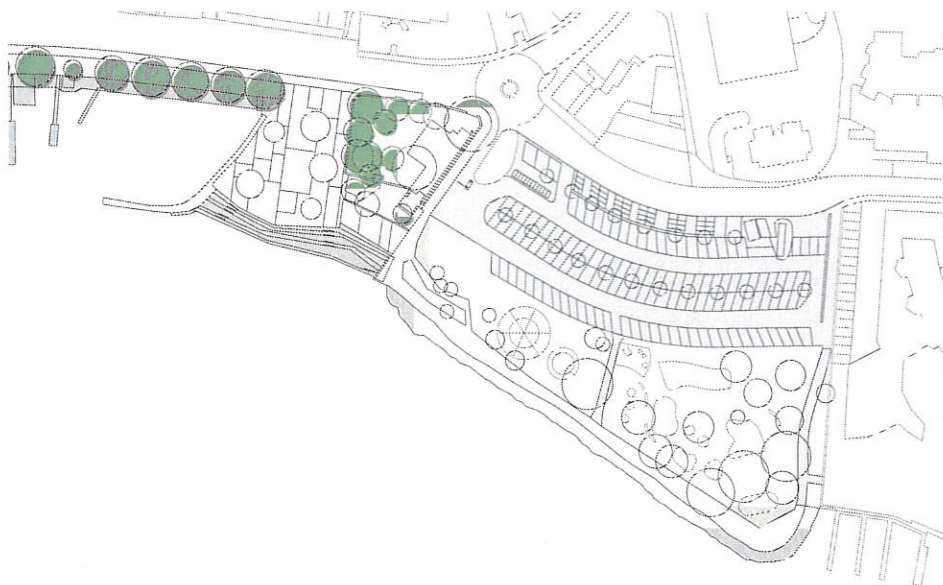
*Comparto Piazzale Torre e Parco degli Angioli, nuovo assetto.*

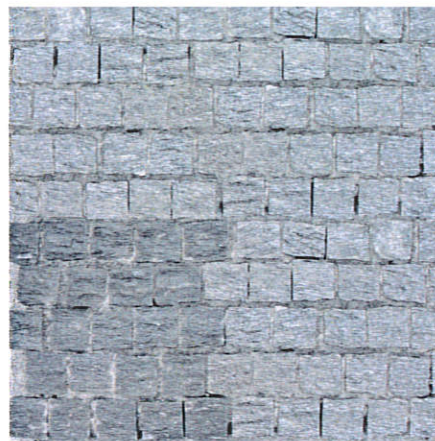
Ascona, comparto Piazzale Torre, campione pavimentazione.

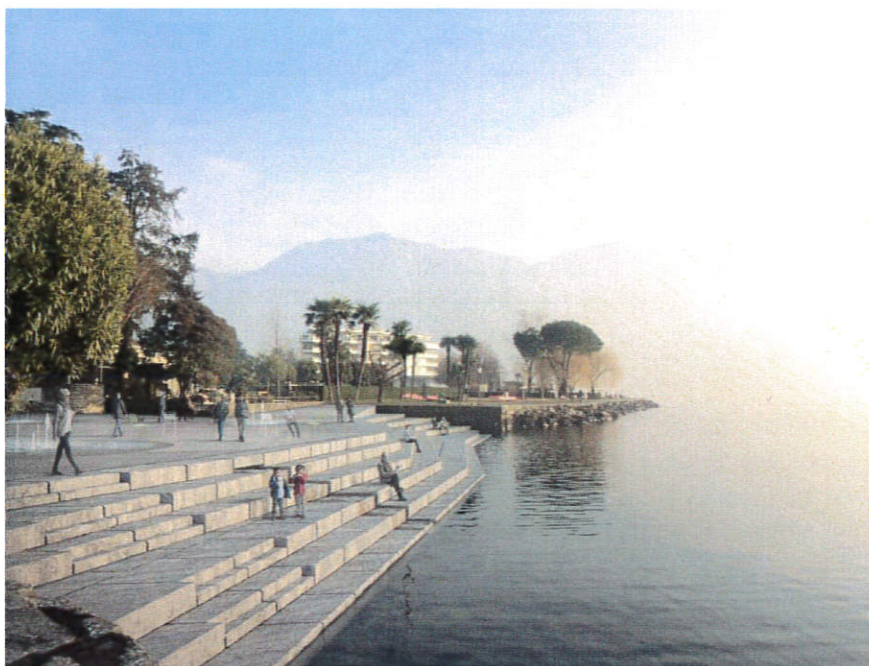
Piazzale Torre, nuova gradinata a lago.

La riva viene ridisegnata, non più un muro sul lago ma un sistema di scalini/piattaforme che scendono gradualmente verso l'acqua, dando la possibilità ai fruitori di sedersi e soffermarsi ai vari livelli della gradinata. La gradinata in pietra va dal piccolo porto ottocentesco (portigasc) fino al muro di chiusura del riale Brima.

La geometria variabile della gradinata (linea spezzata) permette alla struttura di adattarsi alla forma attuale della riva, creando spazi di dimensione diversa, aree che non sono solo una scalinata verso il lago ma un sistema di spiazzi sulle quali si può sostare. La gradinata è formata dalla combinazione di quattro tipi di blocchi lavorati di pietra. La modalità prevista per la loro messa in opera costituisce al contempo un consolidamento della riva e del piazzale.

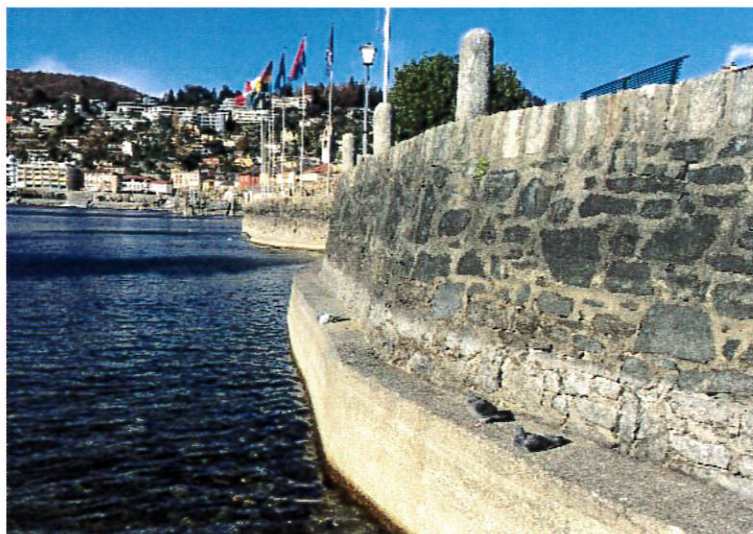
Negli anni '90, a seguito del franamento del fondale (evento 1983), il muro esistente è stato rinforzato con un elemento frontale in calcestruzzo. Quando il livello del lago è basso, il gradino tra le due strutture è ben visibile.

*Muro esistente*

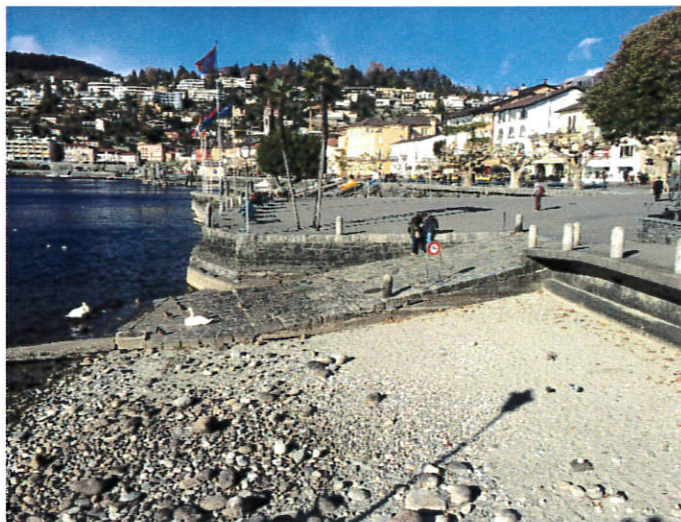
Il sondaggio eseguito in corrispondenza della spiaggia ha rilevato la presenza di un primo strato di ghiaia sabbiosa e sabbia pulita con ciottoli fino a c. 2.5 m di profondità. Al di sotto e per uno spessore di ca. 7 m è stato intercettato lo strato di sabbia poco limose contenenti la frazione organica (trucchioli di legno). La scarsa capacità portante del terreno di fondazione della nuova struttura nonché la sua eterogeneità e alterabilità nel tempo, manifesta il rischio di indesiderati cedimenti differenziali dell'opera che possono disestare la gradinata in blocchi, comprometterne la funzionalità e alterare l'estetica.

*Spiaggia esistente*
